**TRAVAUX DE REQUALIFICATION DU SITE
D'ENTRE-LES-AYGUES**

ANNEXE 1 : Document PHASE PRO du 07/10/2019

Requalification du site d'Entre les Aygues

Etude projet / version du 2019/10/07

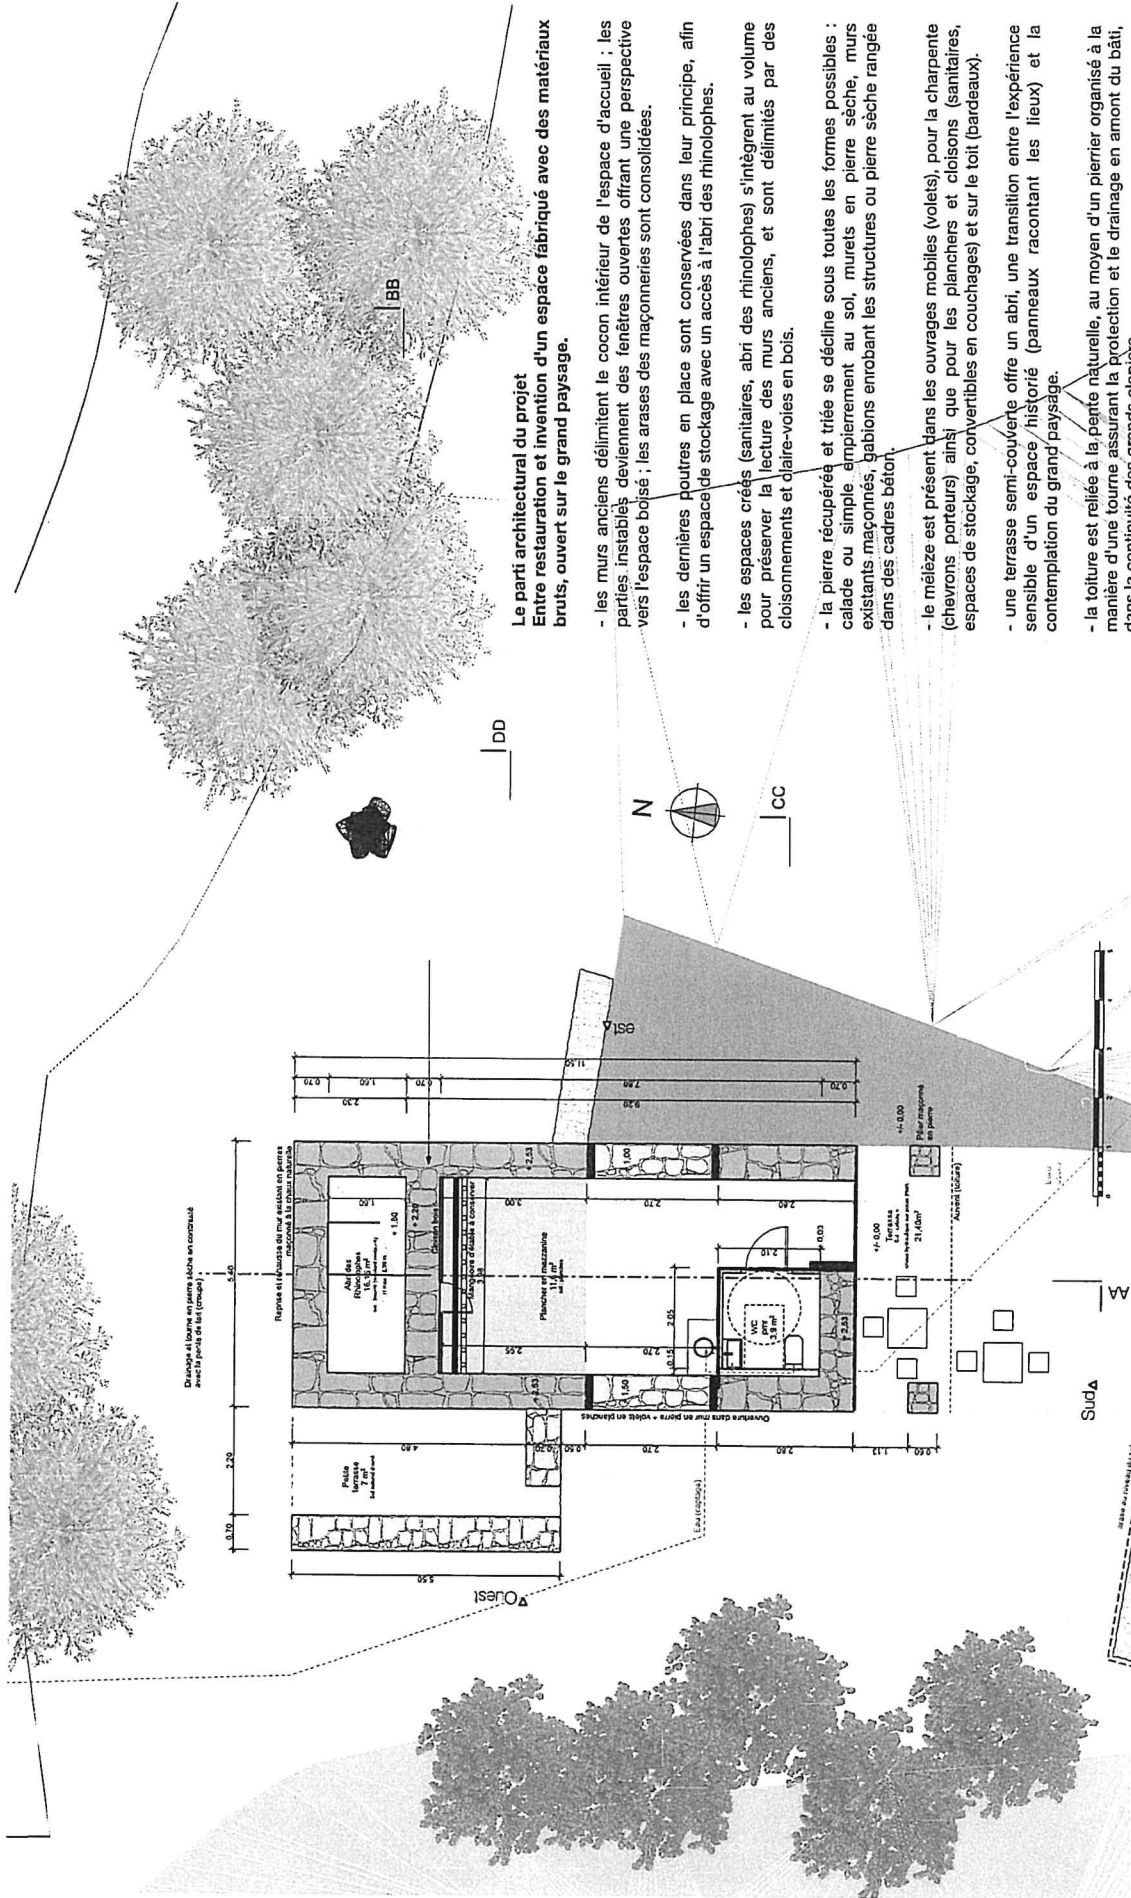
Le parti architectural du projet
Entre restauration et invention d'un espace fabriqué avec des matériaux bruts, ouvert sur le grand paysage.

- les murs anciens délimitent le cocon intérieur de l'espace d'accueil ; les parties instables deviennent des fenêtres ouvertes offrant une perspective vers l'espace boisé ; les arases des maçonneries sont consolidées.

- les dernières poutres en place sont conservées dans leur principe, afin d'offrir un espace de stockage avec un accès à l'abri des rhinolophes.
- les espaces créés (sanitaires, abri des rhinolophes) s'intègrent au volume pour préserver la lecture des murs anciens, et sont délimités par des cloisonnements et claire-voies en bois.

- la pierre récupérée et triée se décline sous toutes les formes possibles : calade ou simple épierrement au sol, murets en pierre sèche, murs existants maçonnés, gabions enrobant les structures ou pierre sèche rangée dans des cadres béton.

- le mézèle est présent dans les ouvrages mobiles (volets), pour la charpente (chevrons porteurs) ainsi que pour les planchers et cloisons (sanitaires, espaces de stockage, convertibles en couchages) et sur le toit (bardeaux).

- une terrasse semi-couverte offre un abri, une transition entre l'expérience sensible d'un espace / historité (parreaux racontant les lieux) et la contemplation du grand/paysage.

- la toiture est reliée à la pente naturelle, au moyen d'un pierrier organisé à la manière d'une tourne assurant la protection et le drainage en amont du bâti, dans la continuité des grands clapieqs.

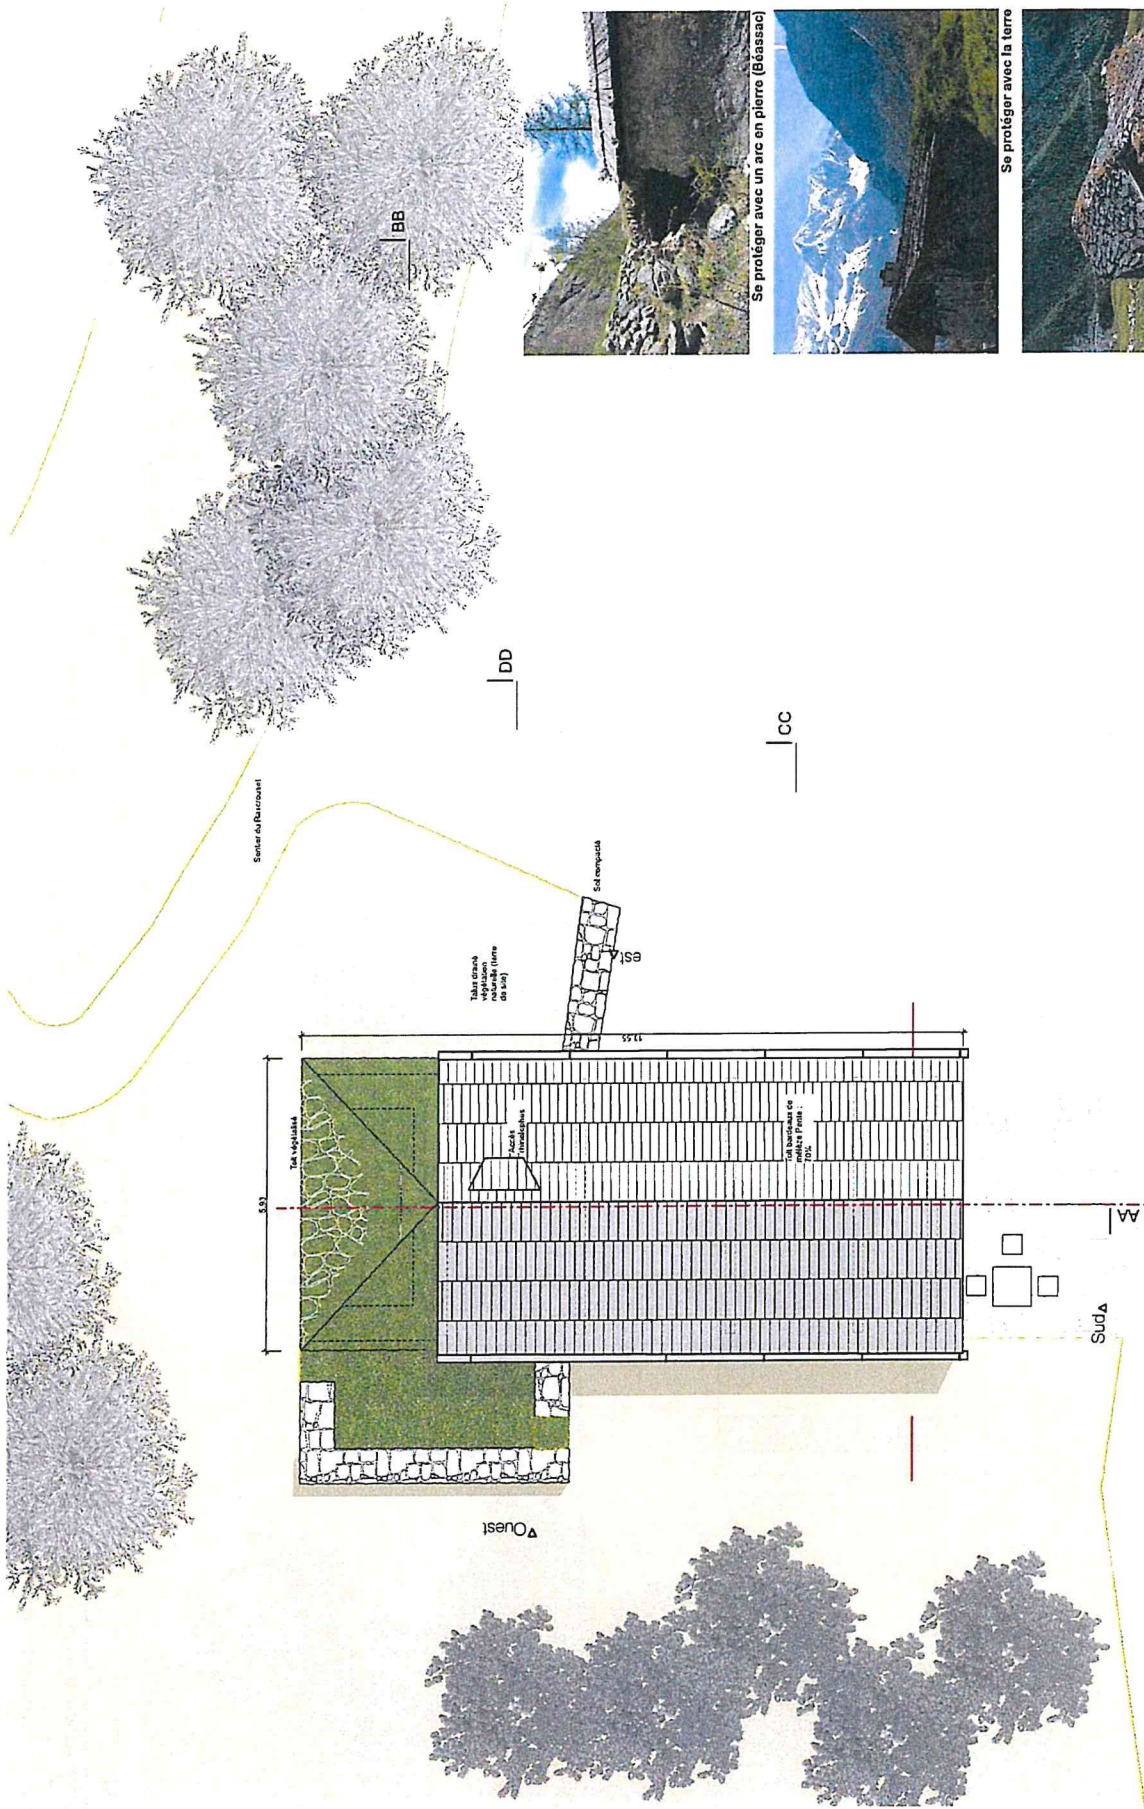
Se protéger avec un arc en pierre (Béassac)

Se protéger avec la terre

Se protéger en bâtissant (Termignon, Vanolise)

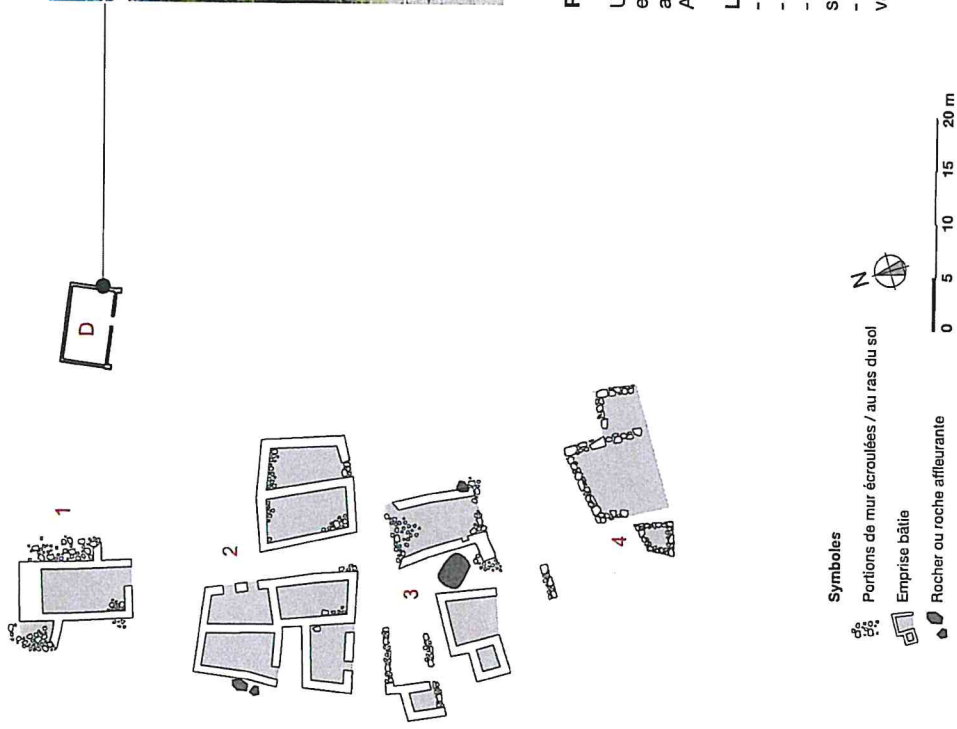
Phase 2

Une fois l'abri des rhinolophes intégré au nouveau bâtiment d'accueil, la démolition de la ruine pourra être envisagée afin de requalifier cet espace, essentiellement destiné aux modes doux (randonneurs, cyclistes), avec possibilité de retournement dans le cas où une navette serait mise en place entre Vallouise et Entre les Aygues.

- le démontage de la toiture en béton avec évacuation en déchèterie des armatures.
- démontage du bardage, des volets et des cadres des menuiseries encore en place.
- démontage des murs en parpaings et des jambages et linteaux pour concassage et ré-emploi éventuel sur place (déchet inerte, posé au sol en compacté).
- la récupération de la dalle en béton pour déplacer les panneaux d'information du Parc des Ecrins (à valider), compris déplacement du plancher bois.

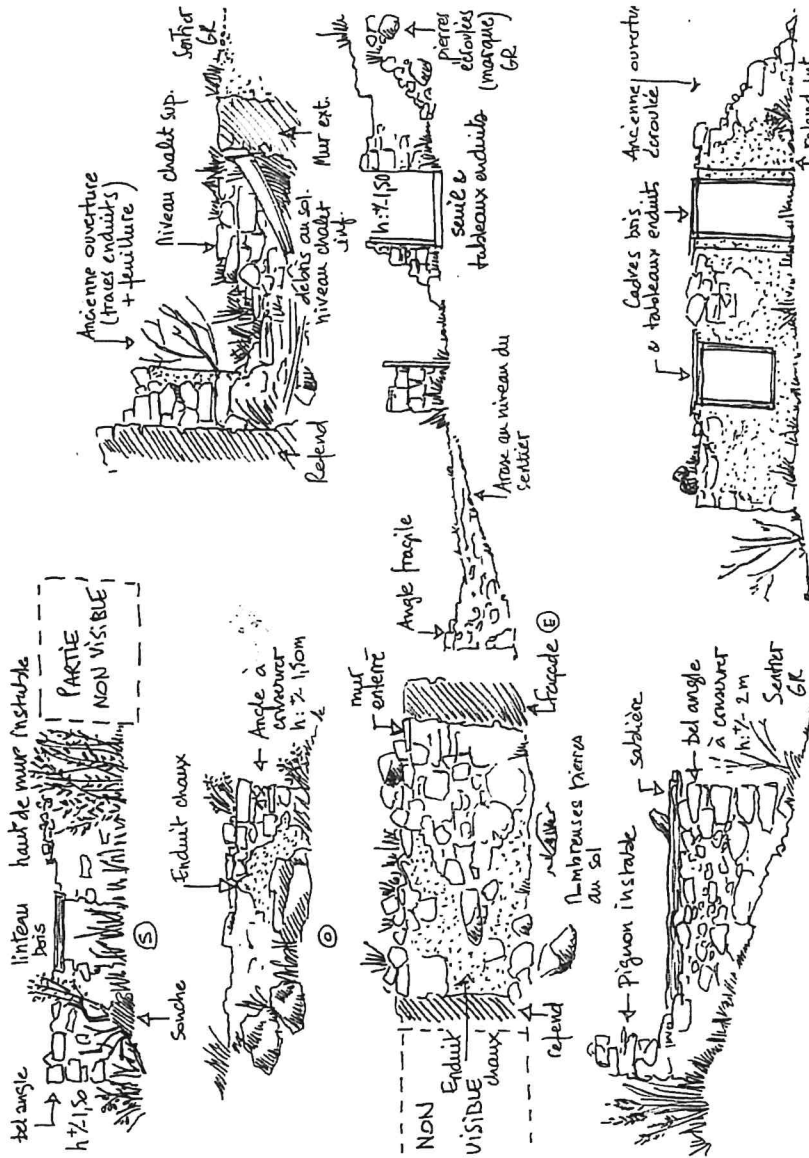
- Objectif des travaux : conforter, protéger les arases et rejointoyer les murs.**
- suppression soignée des débris, des végétaux invasifs et des parties instables (tri pour ré-emploi) ;
 - suppression des parties instables ;
 - suppression des enduits non adhérents sur une profondeur d'environ 2-3cm ;
 - regarnissage et beurrage des joints au mortier de chaux hydraulique naturelle avec sable de site grossier ;
 - pose d'un glacis de chaux hydraulique et d'un imperméabilisant sur les arases, en conservant l'aspect irrégulier.
 - pose d'un concassé de matériaux du site au sol

Hauteur moyenne des murs : environ 1,70m
Linéaire total de murs : 71 m

NB : cotes indicatives qui devront être vérifiées une fois les ruines désencombrées.

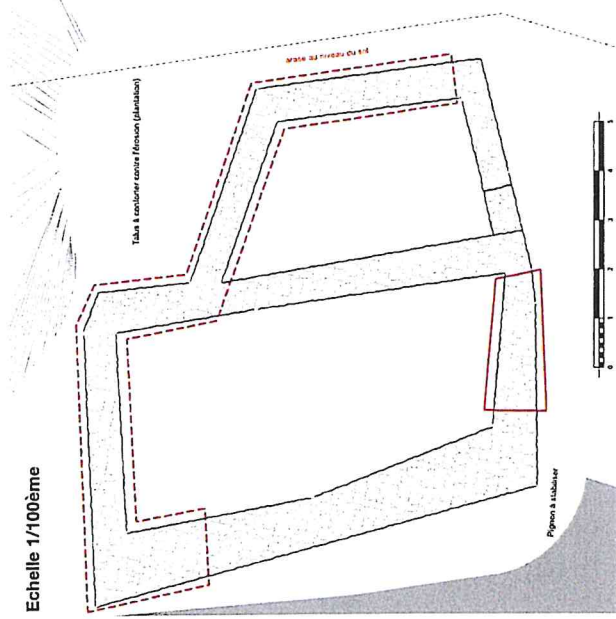
Objectif des travaux : ralentir les effets de l'érosion naturelle et la dégradation due à l'exposition des maçonneries / Organiser des chantiers-écoles.

- suppression soignée des débris, des végétaux invasifs et des parties instables (tri pour ré-emploi) ;
- suppression des parties instables ;
- suppression des enduits non adhérents sur une profondeur d'environ 2-3cm ;
- regarnissage et beurrage des joints au mortier de chaux hydraulique naturelle avec sable de site grossier ;
- pose d'un glacis de chaux hydraulique et d'un imperméabilisant sur les arasés, en conservant l'aspect irrégulier.
- stabilisation des terres (plantations, murets de pierre sèche, ...)

Hauteur moyenne des murs : entre 1,50 et 1,70m

Linéaire total de murs : 37,8 m

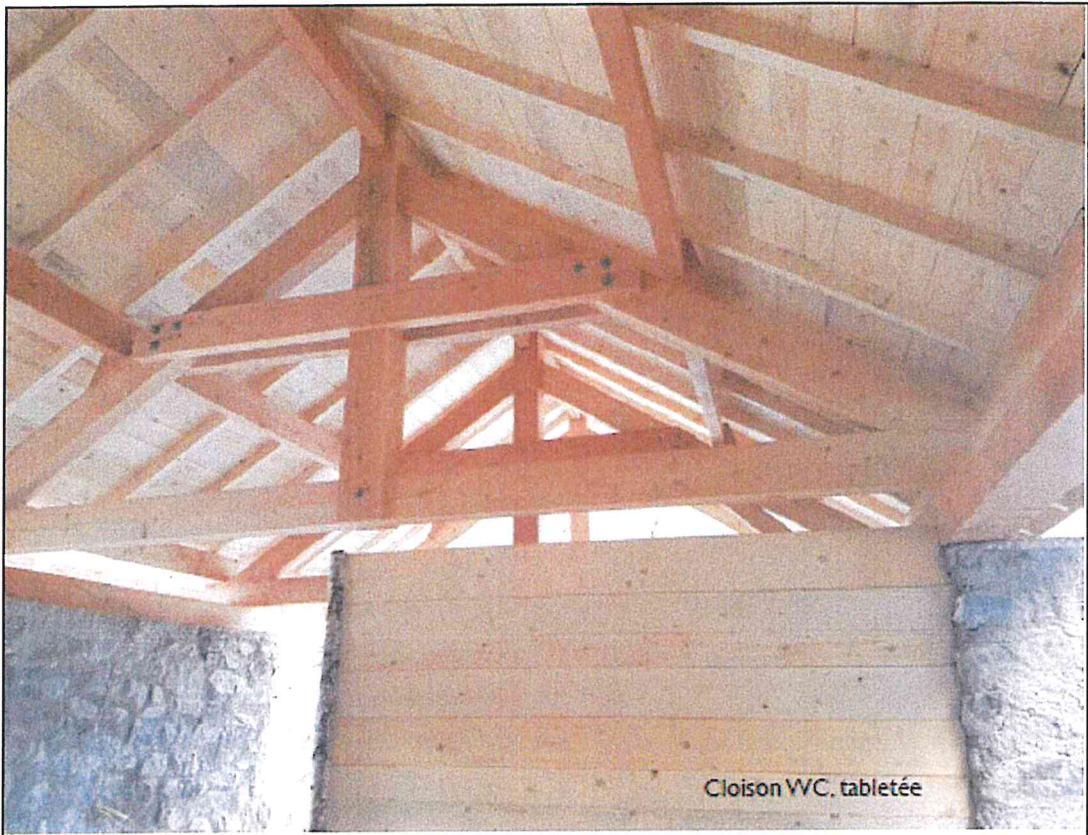
Cloison WC, tabletée

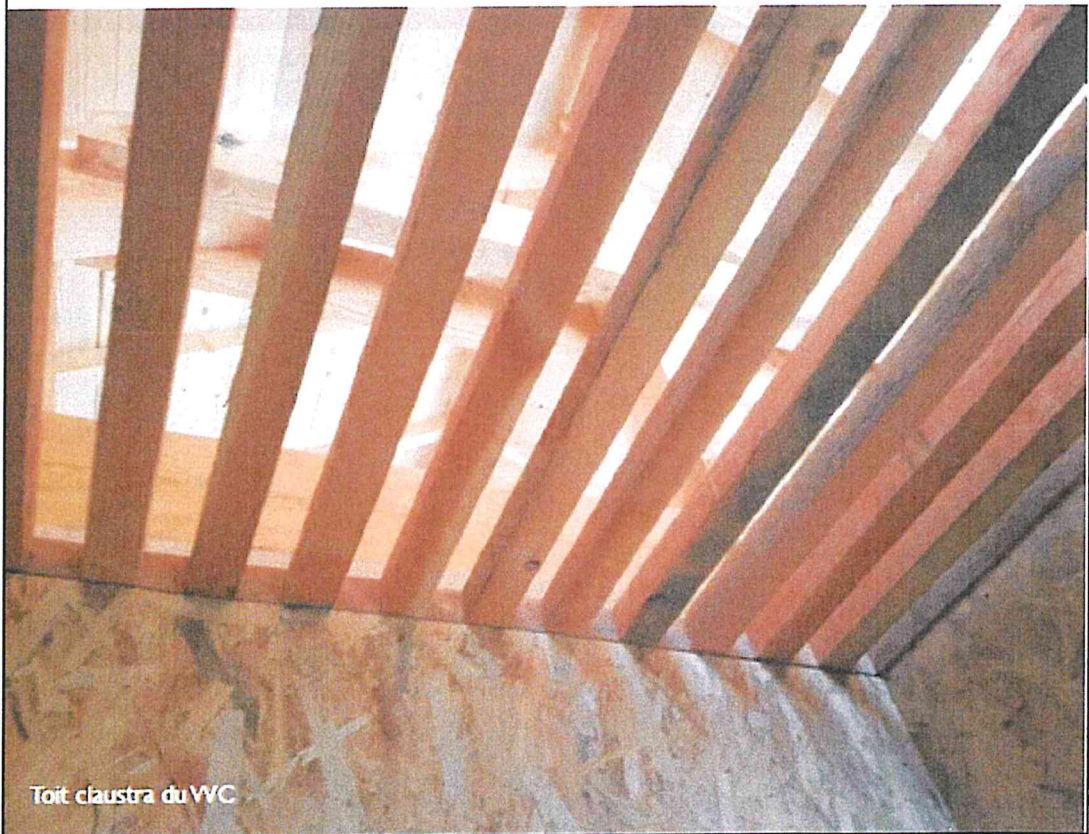
Toit claustra du WC

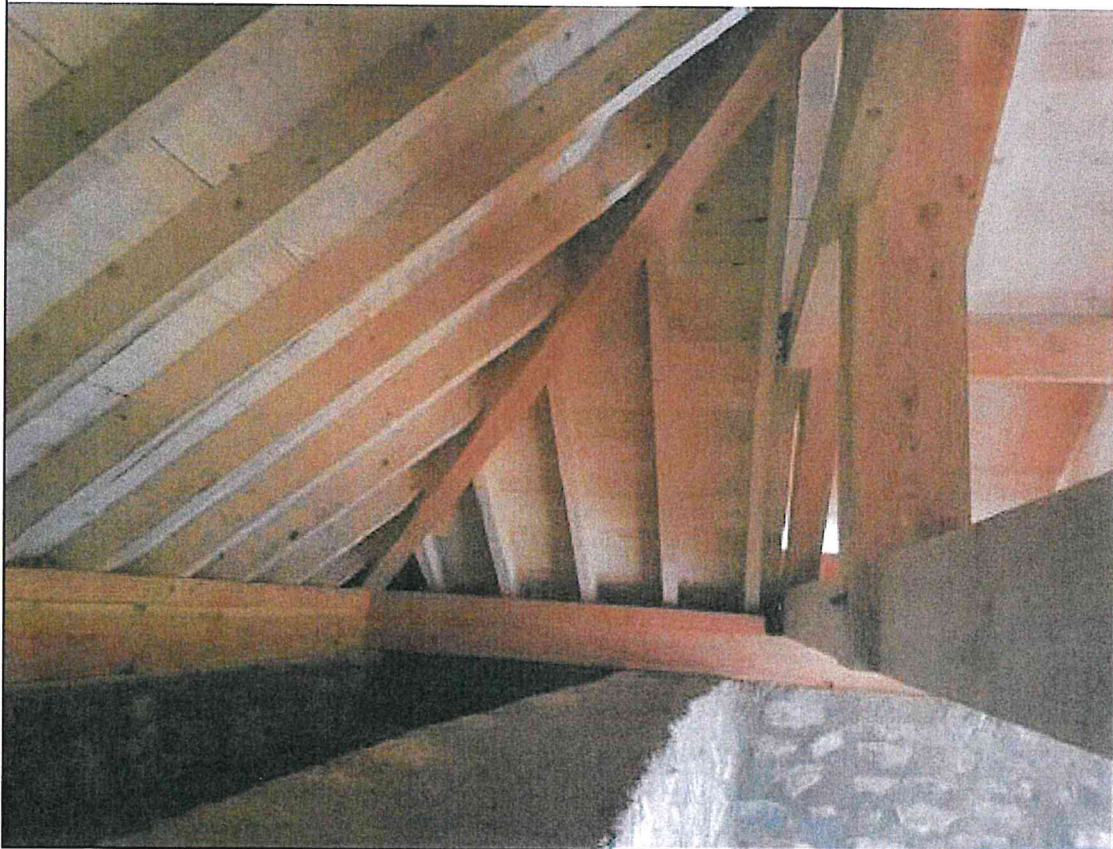
Abri des rhinolophes, mezzanine et tabletage cloison / mur du pignon Sud.

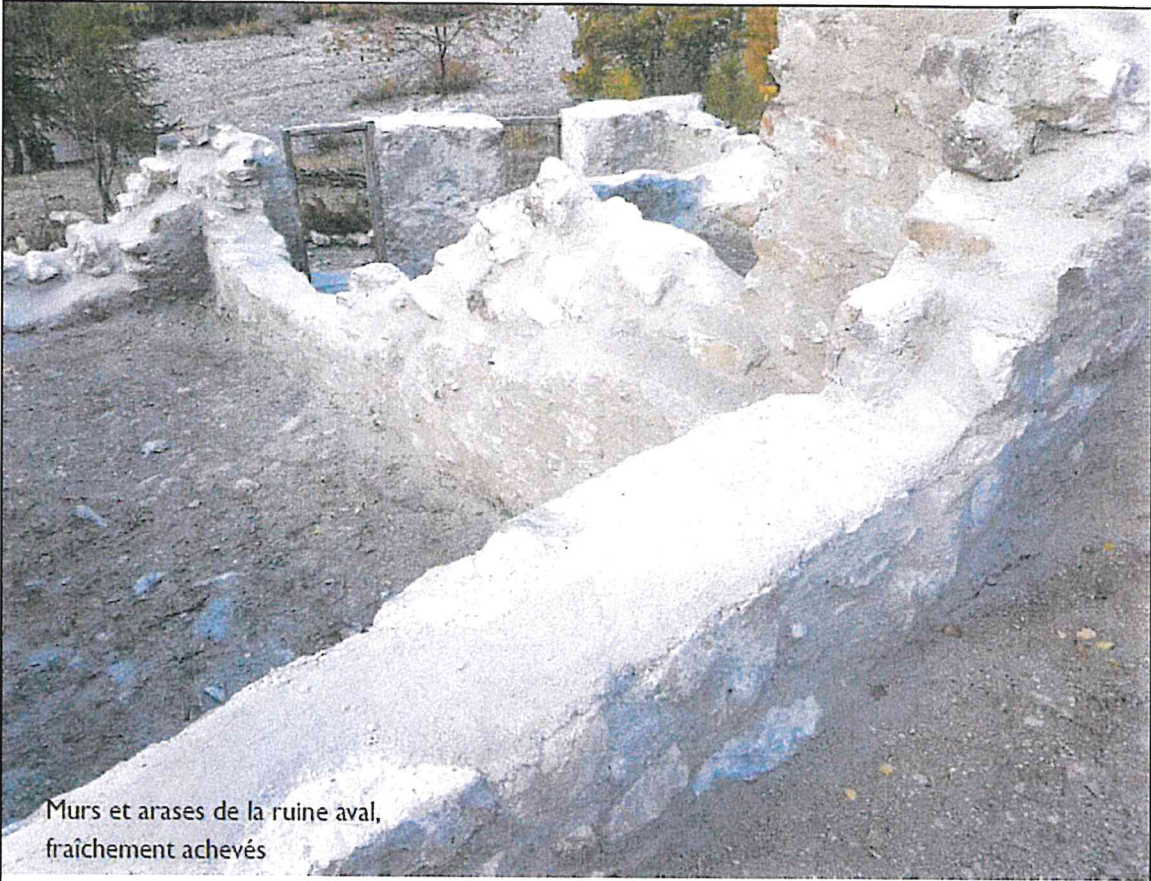
Murs et arases de la ruine aval,
fraîchement achevés

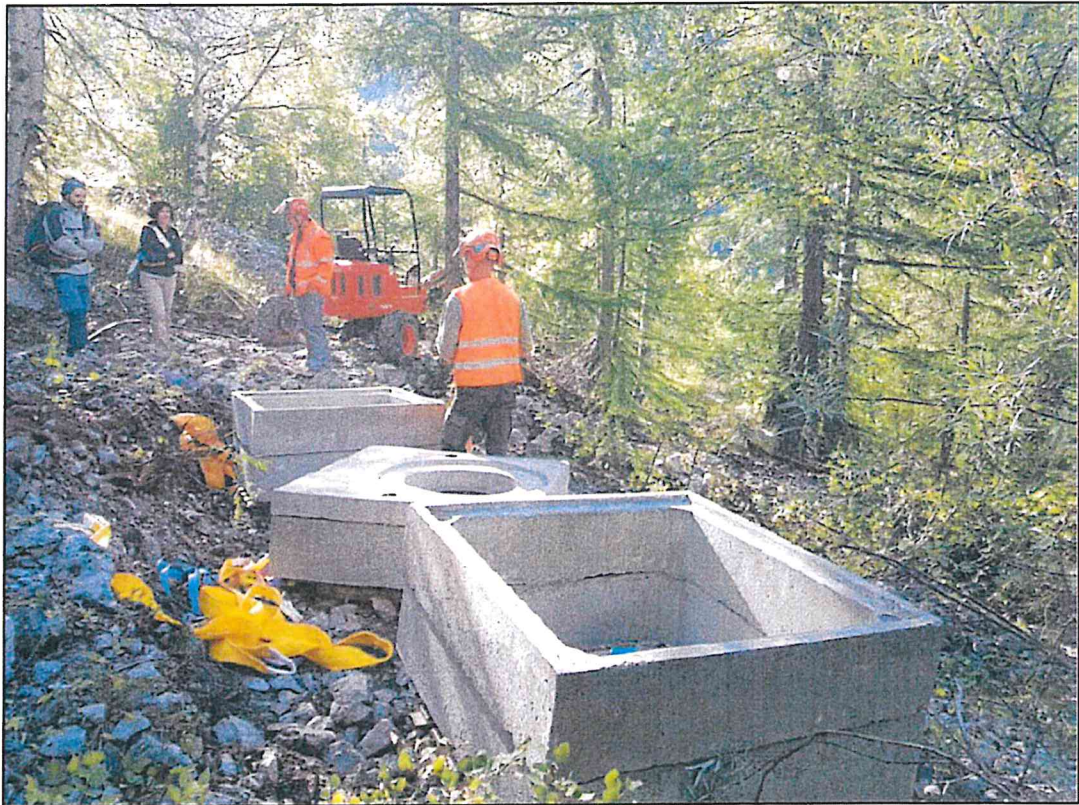
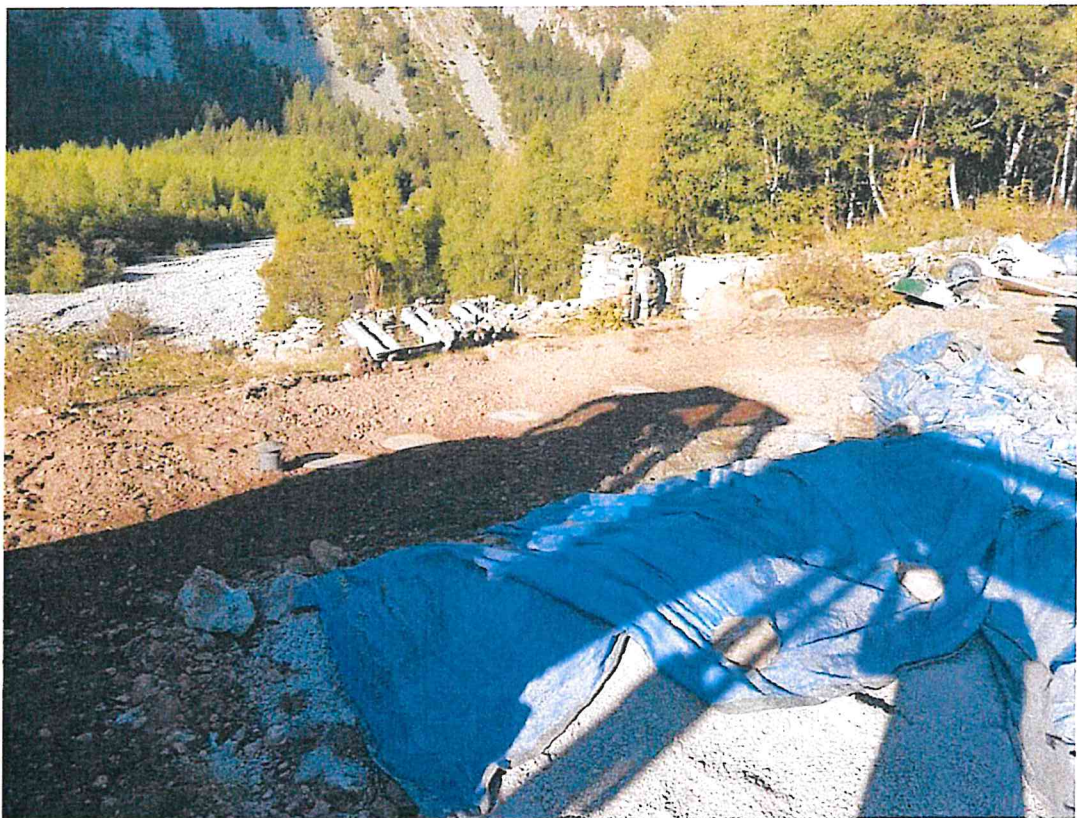
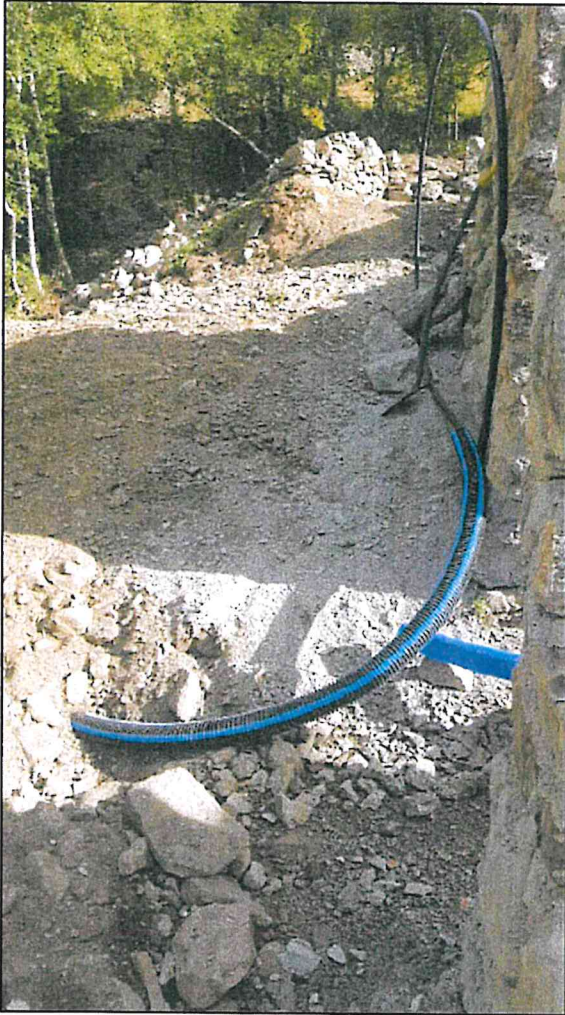
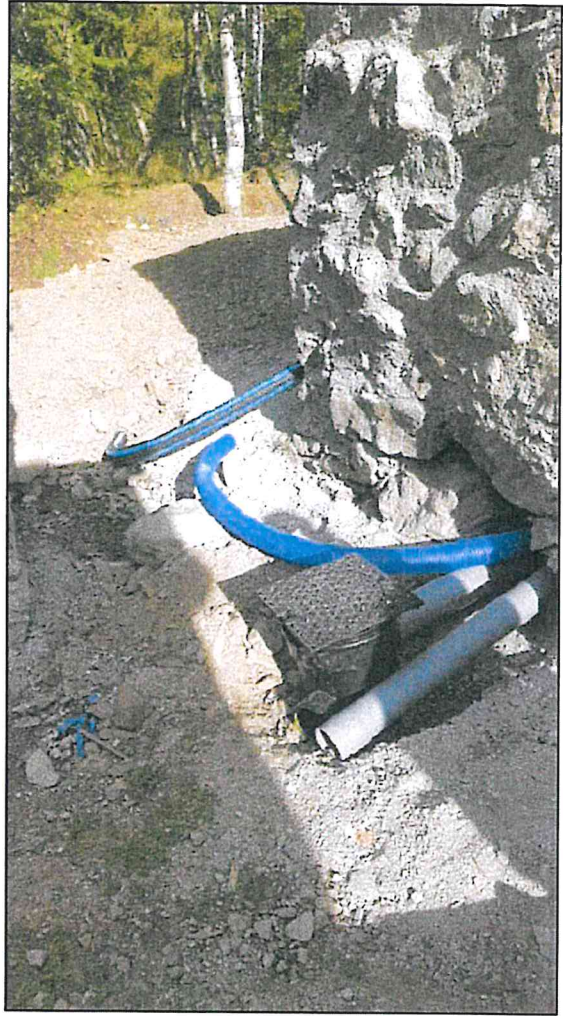
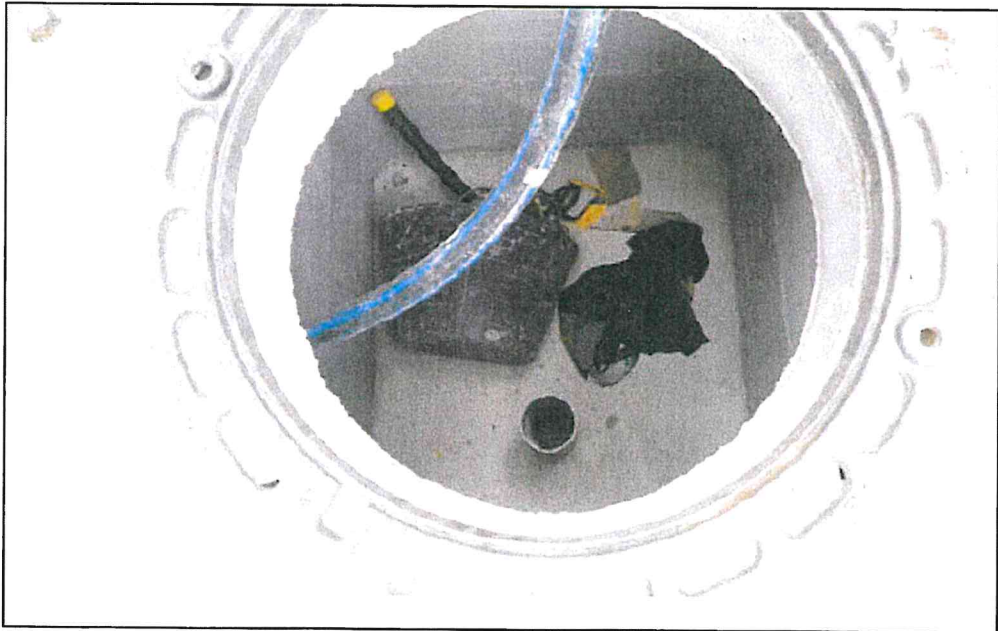
Réalisation du captage d'eau et de l'assainissement non collectif

Réalisation d'un captage d'eau et d'un assainissement non collectif, destinés à alimenter les WC publics

- Installation d'un captage d'eau à usage non domestique ;
- Réalisation d'un réseau d'évacuation d'eaux usées raccordé à l'assainissement non collectif ;
- Réalisation d'un dispositif d'assainissement non collectif toutes eaux ;

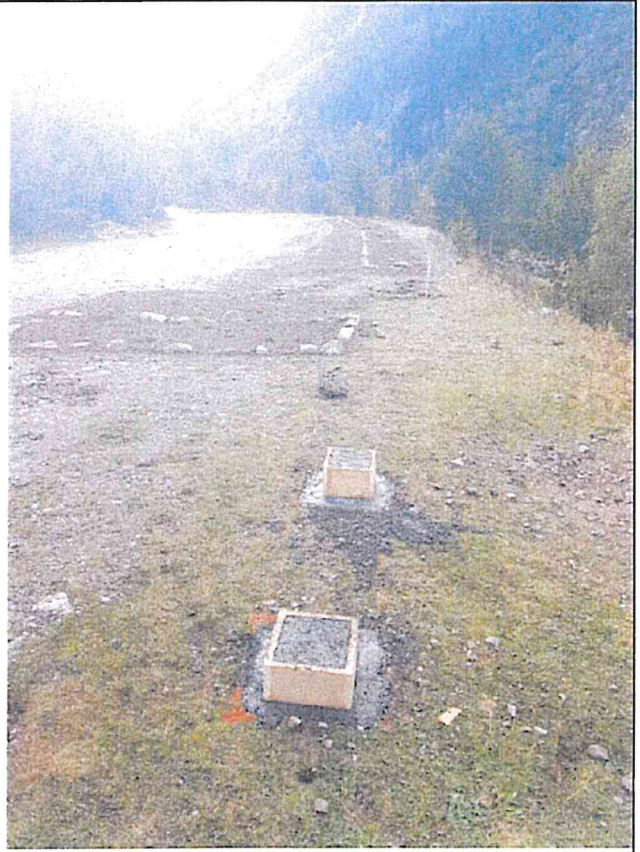
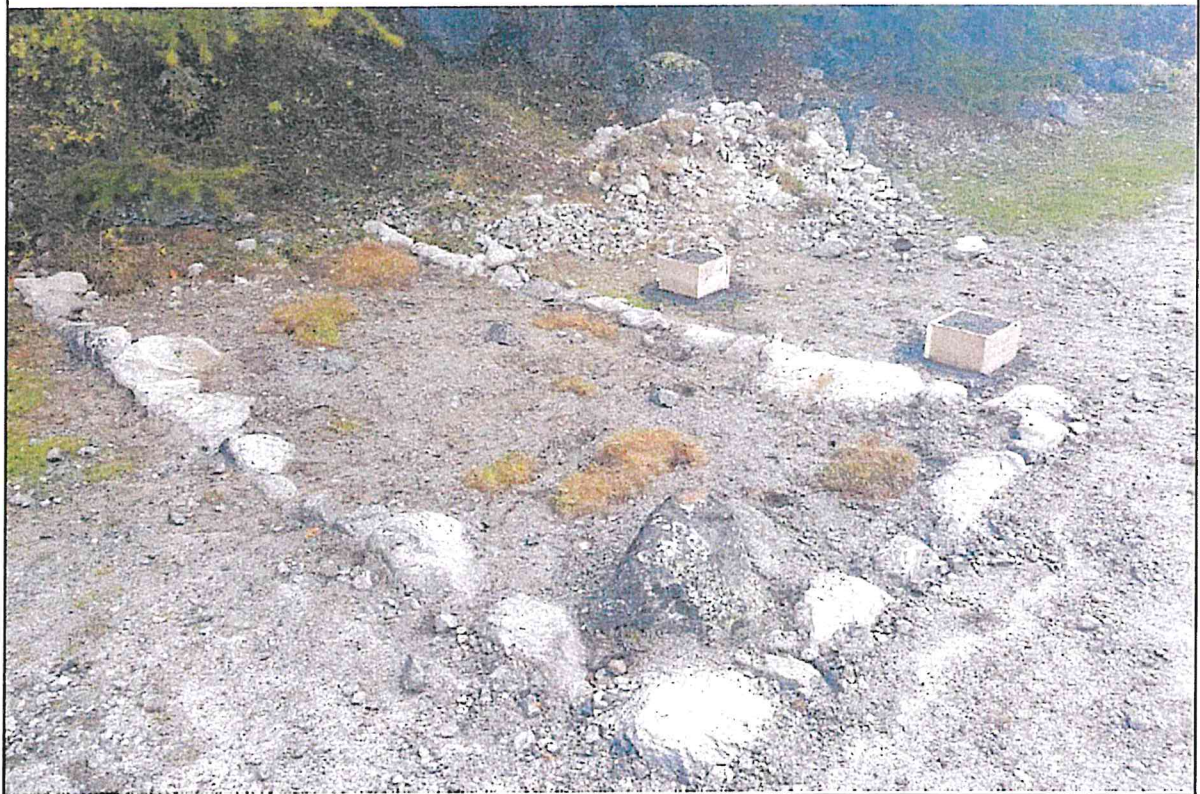
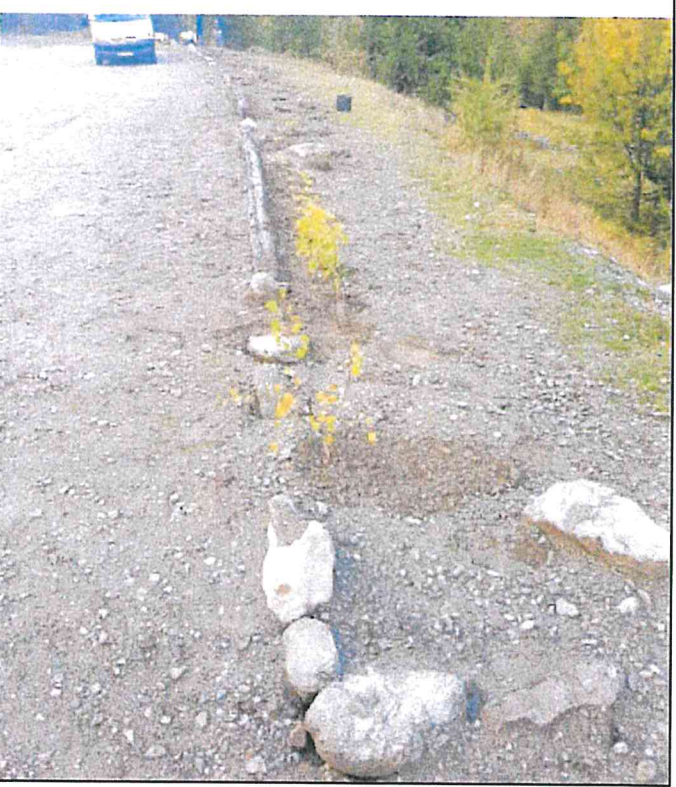
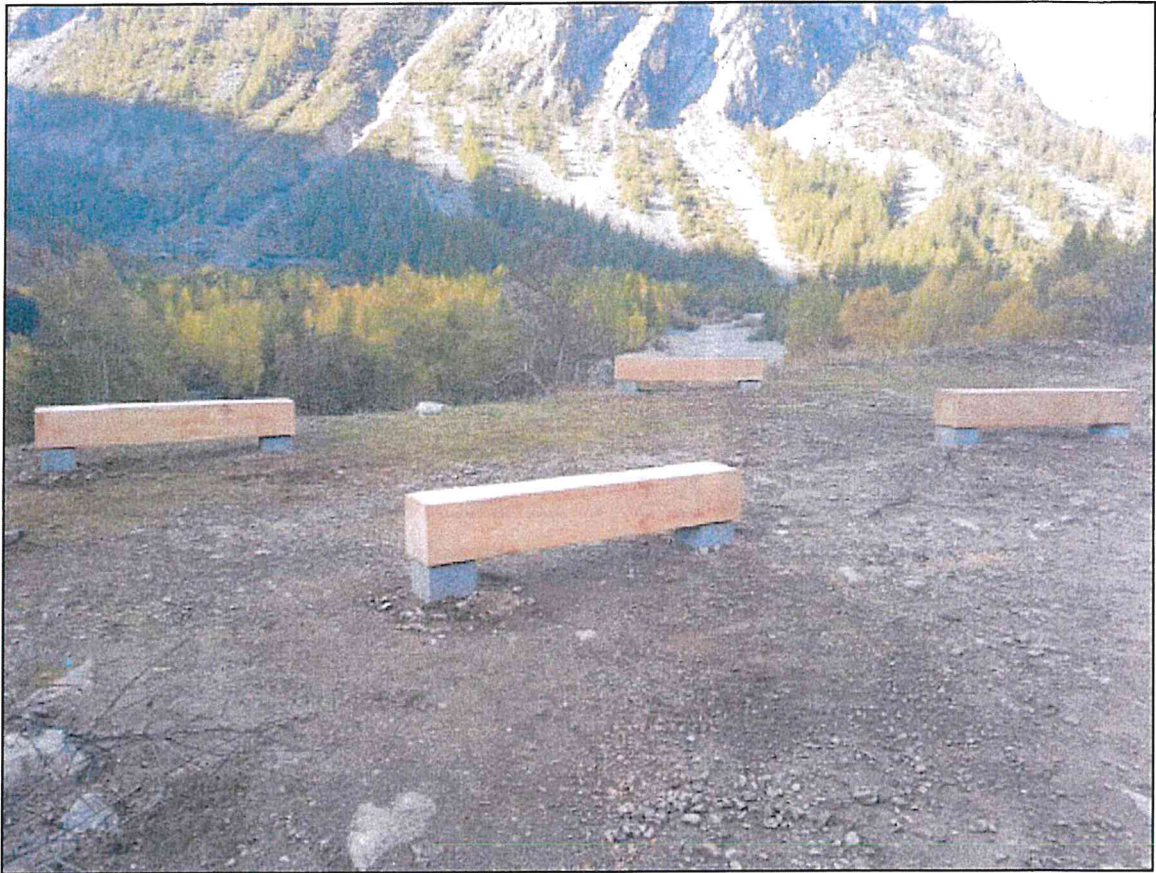
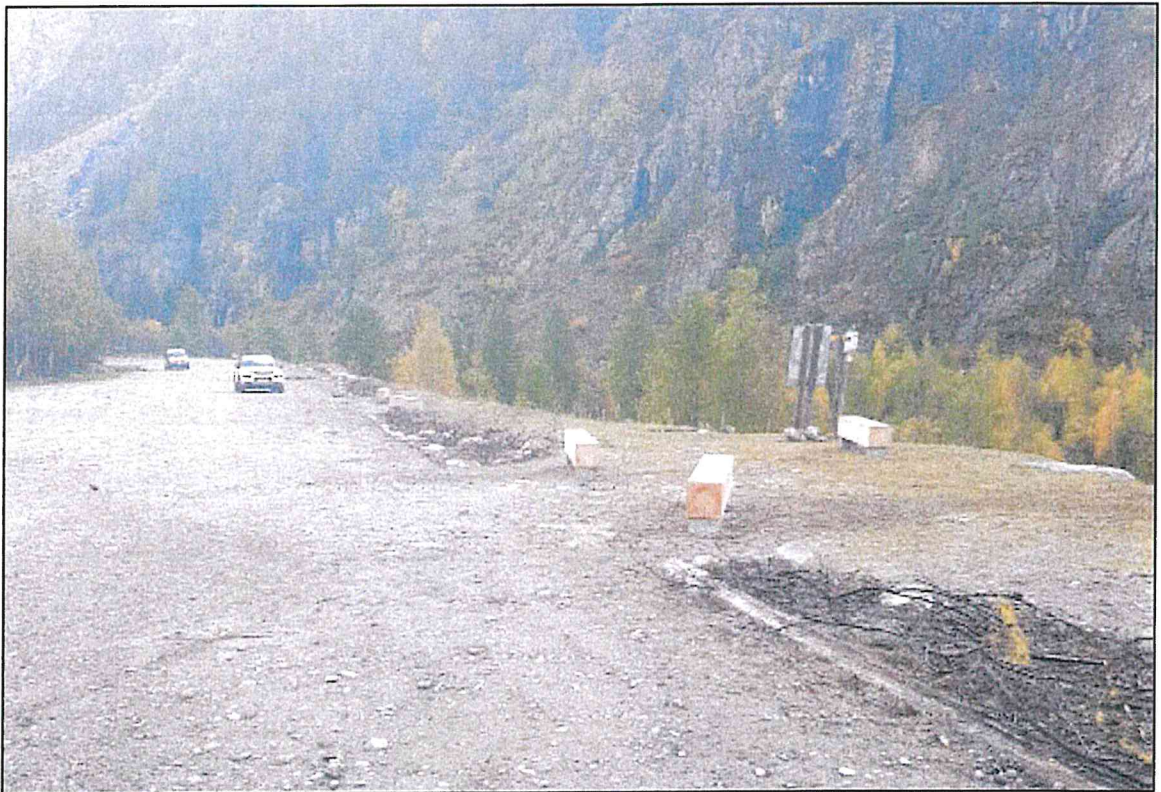
Aménagement de la plateforme / parking

Traitement de surface de la plateforme / parking :

- Réalisation de fosses de plantation (décaissement/décompactage et pose de pierres) ;
- Pose de bancs mélèzes 40x40x200cm ;
